DOCUMENTACIÓN GRÁFICA: FOTOGRAFIA Y LOCALIZACIÓN

El edificio se encuentra situado en la Calle Primo de Rivera nº 17

Vivienda unifamiliar en esquina.

Ambiental

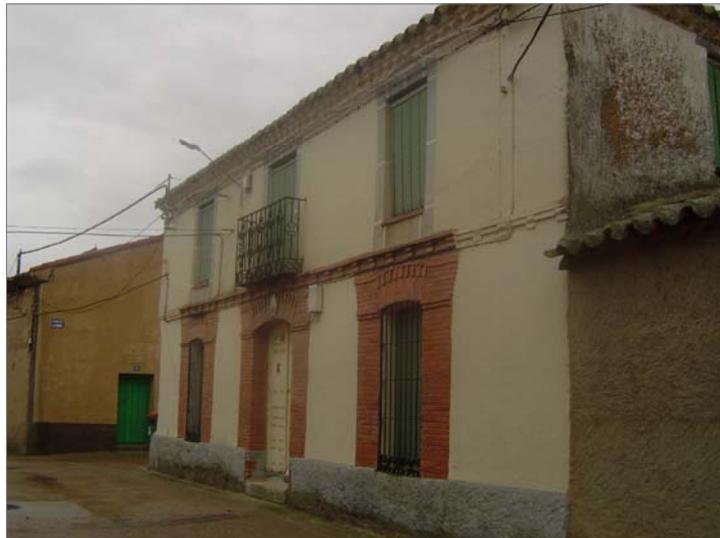
Construcción de dos plantas y cubierta de teja cerámica.

Destaca su fachada principal, en la que predomina el uso de ladrillo cocido en elementos ornamentales, sobre una fachada enfoscada en color blanco.

Una imposta de ladrillo divide a la fachada en dos alturas.

La fachada también destaca por la composición de sus huecos, los cuales mantienen la correspondencia de sus ejes verticales en ambas plantas.

El hueco central de la primera planta cuenta con un balcón de rejería de forja.

Bueno

Elementos a eliminar: Cables de tendido eléctrico y telefónico en fachada
 Color blanco en rejería de balcón

Elementos a conservar: Disposición de huecos.
 Recercados de ladrillo de huecos.
 Rejería de forja
 Tipología de alero

(*) Se permiten las obras de demolición que deberán aprobarse conjuntamente con las de la nueva edificación proyectada, reutilizando en su caso, los elementos señalados como objeto de protección.
