DOCUMENTACIÓN GRÁFICA: FOTOGRAFIA Y LOCALIZACIÓN

El edificio se encuentra situado en la Calle San Roque nº 22

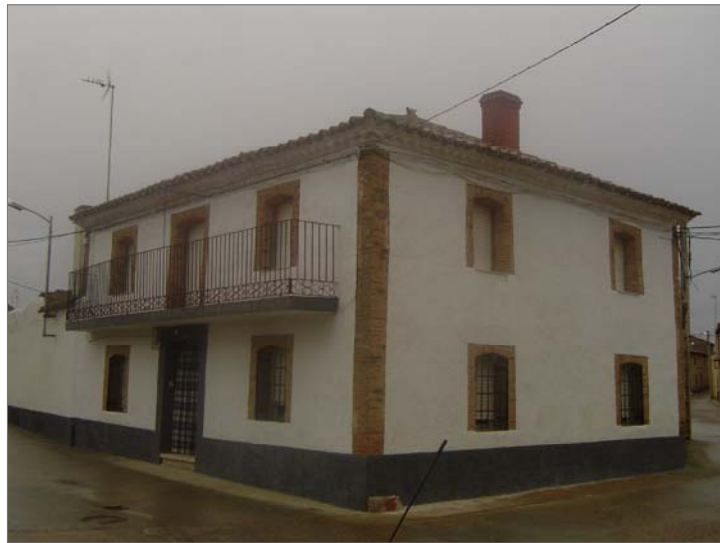
Construcción de dos plantas y cubierta de teja cerámica.

Destaca su fachada realizada enfoscada en color blanco, excepto los recercados de huecos y esquinas que están ejecutadas con ladrillo cara vista.

Los vanos del piso superior, cuentan con un balcón corrido de rejería a base de perfiles de forja y mandeja esbelta.

Alero elaborado.

Bueno

Elementos a eliminar: Cables de tendido eléctrico y telefónico en fachada

Elementos a conservar: Composición volumétrica
 Rejería de forja en balcón
 Tipología de alero
 Recercados de ladrillo
