DOCUMENTACIÓN GRÁFICA: FOTOGRAFIA Y LOCALIZACIÓN

El edificio se encuentra situado en la Calle Cristo nº 11

Vivienda unifamiliar entre medianeras

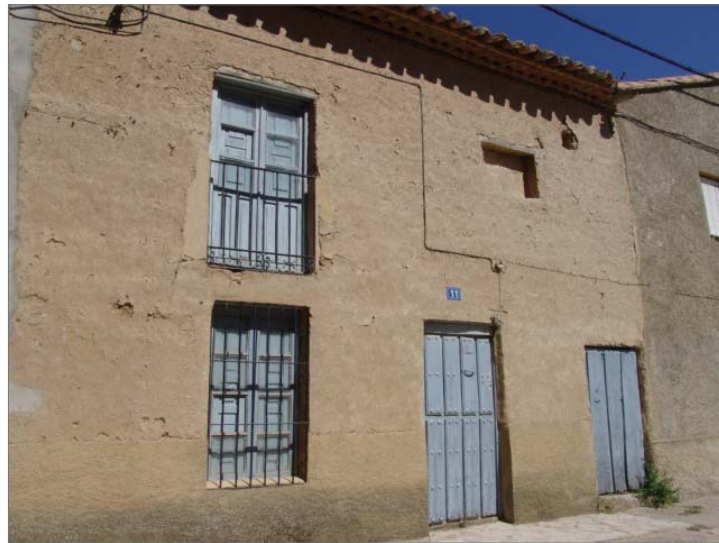
Construcción de dos plantas y cubierta de teja cerámica.

Edificio construido con tapial.

Destaca la sencillez en la composición de huecos en fachada.

Deficiente

Elementos a conservar: Composición volumétrica
Tipología de alero

Elementos a eliminar: Cables de tendido eléctrico y telefónico en fachada
