DOCUMENTACIÓN GRÁFICA: FOTOGRAFIA Y LOCALIZACIÓN

El edificio se encuentra situado en la Calle General Mola nº 14

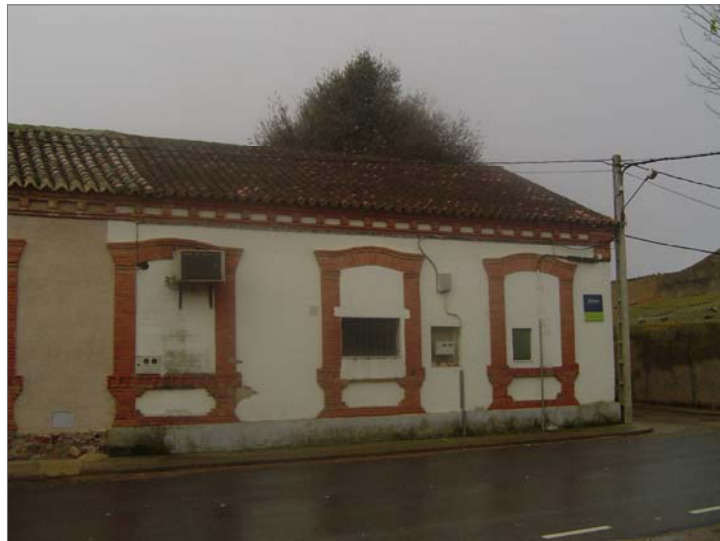
En la actualidad hay huecos que han sido tapados y otros que han variado su tamaño original.

Aceptable

Elementos a eliminar: Cables de tendido eléctrico y telefónico en fachada
 Aparato de aire acondicionado en fachada.

Elementos a conservar: Disposición de huecos, recuperando los vanos originales
 Recercados de ladrillo de huecos.
 Tipología del alero
