DOCUMENTACIÓN GRÁFICA: FOTOGRAFIA Y LOCALIZACIÓN

El edificio se encuentra situado en la Calle General Mola nº 14

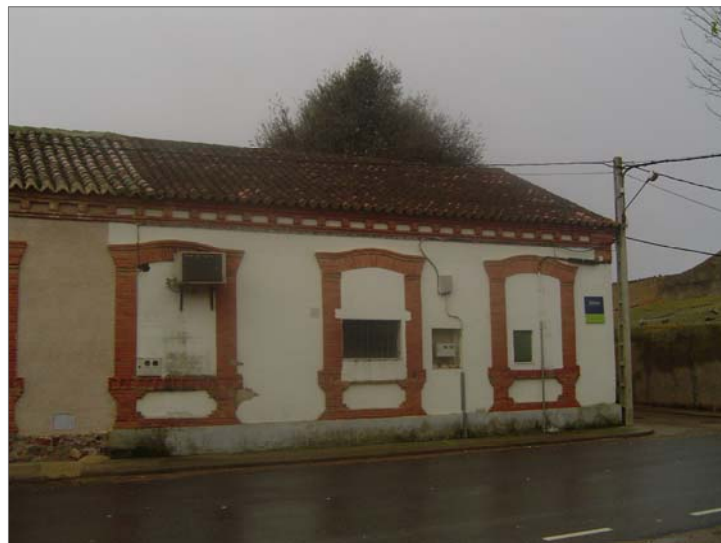
En la actualidad hay huecos que han sido tapados y otros que han variado su tamaño original.

Aceptable

Elementos a conservar: Disposición de huecos, recuperando los vanos originales
 Recercados de ladrillo de huecos.
 Tipología del alero

Elementos a eliminar: Cables de tendido eléctrico y telefónico en fachada
 Aparato de aire acondicionado en fachada.
