DOCUMENTACIÓN GRÁFICA: FOTOGRAFIA Y LOCALIZACIÓN

El edificio se encuentra situado en la Calle Honda nº 5

Vivienda unifamiliar entre medianeras

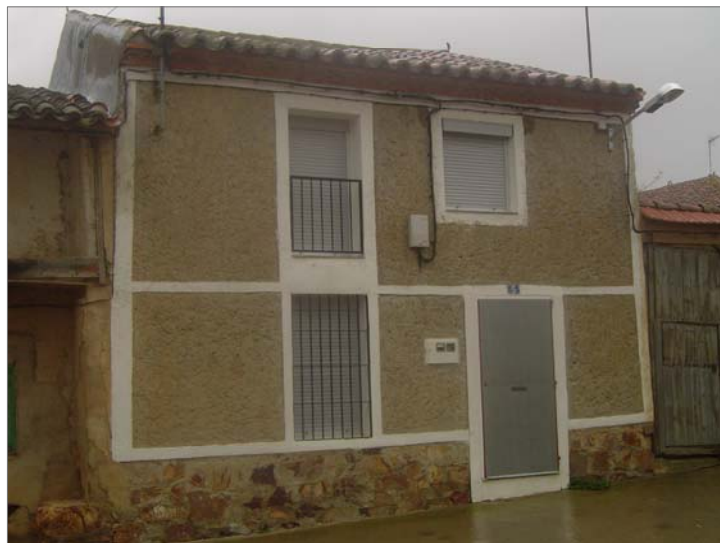
Construcción de dos plantas y cubierta de teja cerámica.

Edificio revestido enfoscado de paja color ocre, con zócalo de piedra, marcando las esquinas y los huecos con recercados en color blanco.

Destaca por la composición de sus huecos, manteniendo la correspondencia de sus ejes verticales en ambas plantas, excepto el hueco más pequeño desplazado ligeramente sobre la puerta de acceso.

Bueno

Elementos a eliminar: Cables de tendido eléctrico y telefónico en fachada

Restauración SI
 Conservación SI
 Acondicionamiento SI
 Reestructuración SI
 Ampliación SI
 Demolición SI (*)

Elementos a conservar: Disposición de huecos.
 Recercado de huecos
