DOCUMENTACIÓN GRÁFICA: FOTOGRAFIA Y LOCALIZACIÓN

El edificio se encuentra situado en la Calle Honda n° 6

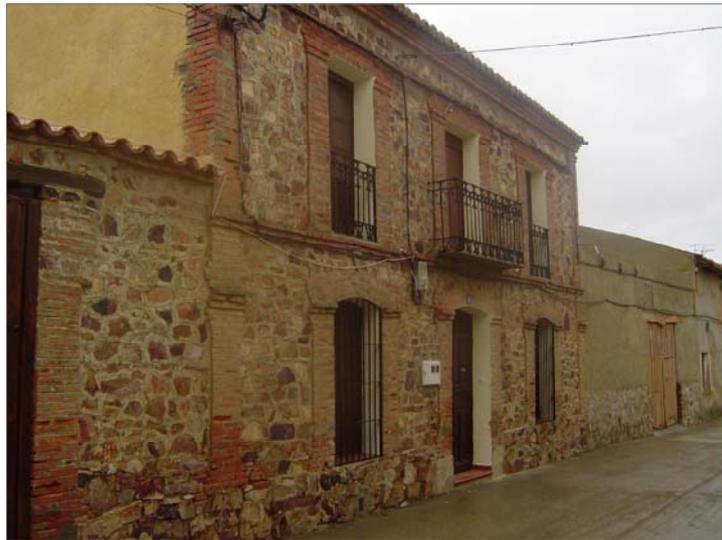
Construcción de dos plantas y cubierta de teja cerámica.

Destaca su fachada principal, en la que predomina el uso de ladrillo cocido en elementos ornamentales, sobre una fachada de piedra.

Los huecos se rematan con arcos rebajados de medio punto, ejecutados con una rosca de ladrillo a sardinel. El vano central del piso superior, cuenta con un balcón de rejería a base de perfiles de forja y mandeja muy esbelta. La fachada también destaca por la composición de sus huecos, los cuales mantienen la correspondencia de sus ejes verticales en ambas plantas.

Bueno

Elementos a eliminar: Cables de tendido eléctrico y telefónico en fachada

Elementos a conservar: Disposición de huecos.
 Recercados de ladrillo de huecos.
 Piedra en fachada
 Tipología de alero
