## DOCUMENTACIÓN GRÁFICA: FOTOGRAFIA Y LOCALIZACIÓN

El edificio se encuentra situado en la Calle Pasión nº 2

Vivienda unifamiliar en esquina.

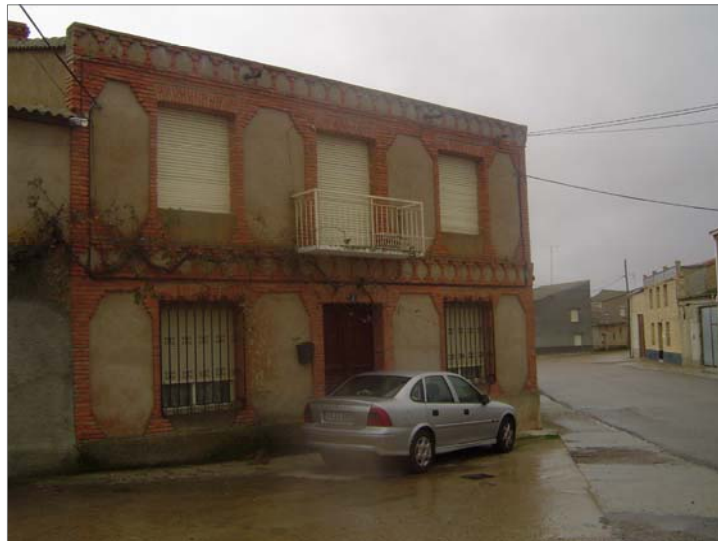
Construcción de dos plantas y cubierta de teja cerámica.

Destaca su fachada principal, en la que predomina el uso de ladrillo cocido en elementos ornamentales, sobre una fachada enfoscada en colores ocre.

Una elaborada imposta de ladrillo divide a la fachada en dos alturas y también sirve de peto de remate a la fachada ocultando la cubierta.

La fachada también destaca por la composición de sus huecos, los cuales mantienen la correspondencia de sus ejes verticales en ambas plantas.

Bueno

Elementos a conservar: Disposición de huecos.  
Recercados de ladrillo de huecos.  
Imposta y peto de remate en

Elementos a eliminar: Cables de tendido eléctrico y telefónico en fachada  
Color blanco en rejería de balcón
