## DOCUMENTACIÓN GRÁFICA: FOTOGRAFIA Y LOCALIZACIÓN

El edificio se encuentra situado en la Calle Primo de Rivera nº2

Vivienda unifamiliar entre medianeras.

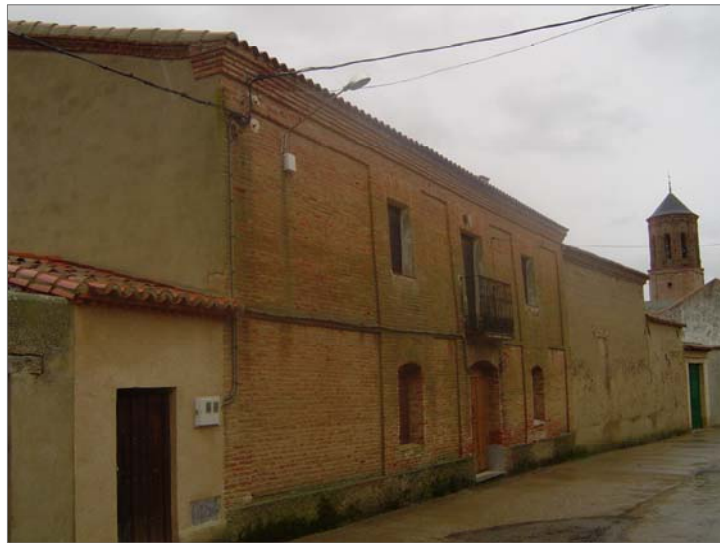
Destaca su fachada realizada en ladrillo, a excepción del zócalo.

Disposición simétrica de los huecos respetando los ejes de composición de la planta superior respecto de la inferior.

Los huecos de la planta baja se rematan con arcos rebajados de medio punto.

El hueco central del piso superior, cuentan con un balcón corrido de rejería a base de perfiles de forja y mandeja muy esbelta.

Bueno

Elementos a eliminar: Cables de tendido eléctrico y telefónico en fachada

Elementos a conservar: Ladrillo en fachada  
 Arcos de ladrillo sobre huecos  
 Disposición de huecos  
 Tipología del alero  
 Rejería de forja
