DOCUMENTACIÓN GRÁFICA: FOTOGRAFIA Y LOCALIZACIÓN

El edificio se encuentra situado en la Calle Primo de Rivera nº 13

NIVEL DE PROTECCIÓN PROPUESTO

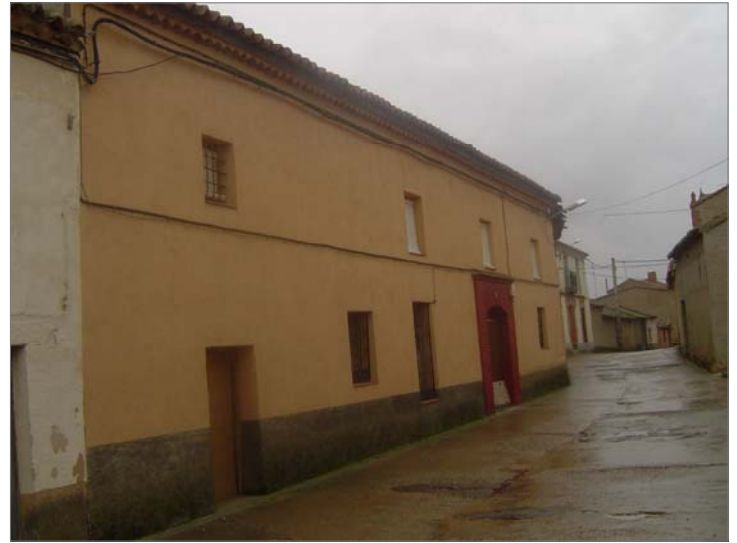
Construcción de dos plantas y cubierta de teja cerámica.

La fachada está enfoscada en color ocre, excepto su zócalo.

La composición de sus huecos no sigue un orden preciso, destacando la forma cuadrada de todas ellas, pero de distinto tamaño.

Destaca el recercado de ladrillo de la puerta principal.

Bueno

Elementos a eliminar: Cables de tendido eléctrico y telefónico en fachada

Restauración SI
 Conservación SI
 Acondicionamiento SI
 Reestructuración SI
 Ampliación SI
 Demolición SI (*)

Elementos a conservar: Recercado de hueco.
 Composición volumétrica
