## DOCUMENTACIÓN GRÁFICA: FOTOGRAFIA Y LOCALIZACIÓN

El edificio se encuentra situado en la Calle Primo de Rivera nº 30

Vivienda unifamiliar entre medianeras.

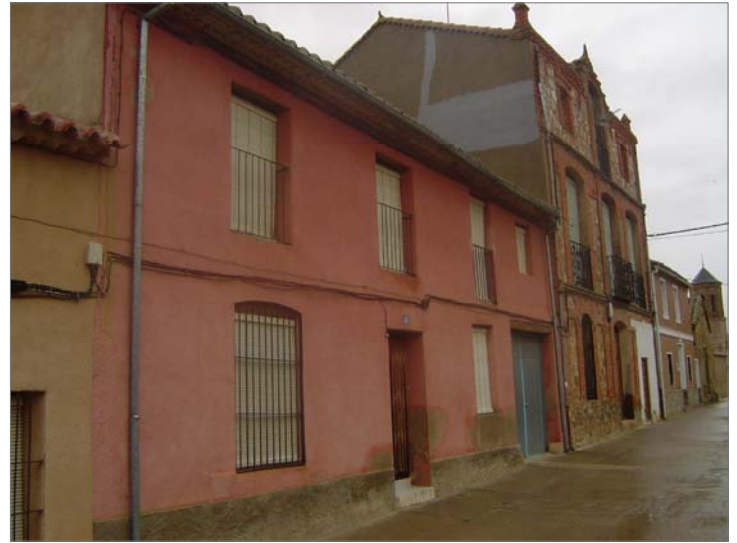
Construcción de dos plantas y cubierta de teja cerámica.

Edificio revestido con mortero en color terracota.  
La fachada destaca por la composición de sus huecos, los cuales mantienen la correspondencia de sus ejes verticales en ambas plantas.  
Destaca su elaborado alero.

Bueno

Elementos a eliminar: Cables de tendido eléctrico y telefónico en fachada

Elementos a conservar: Disposición de huecos.  
Tipología de alero
