## DOCUMENTACIÓN GRÁFICA: FOTOGRAFIA Y LOCALIZACIÓN

El portón se encuentra situado en la Calle Fray Pedro n° 34

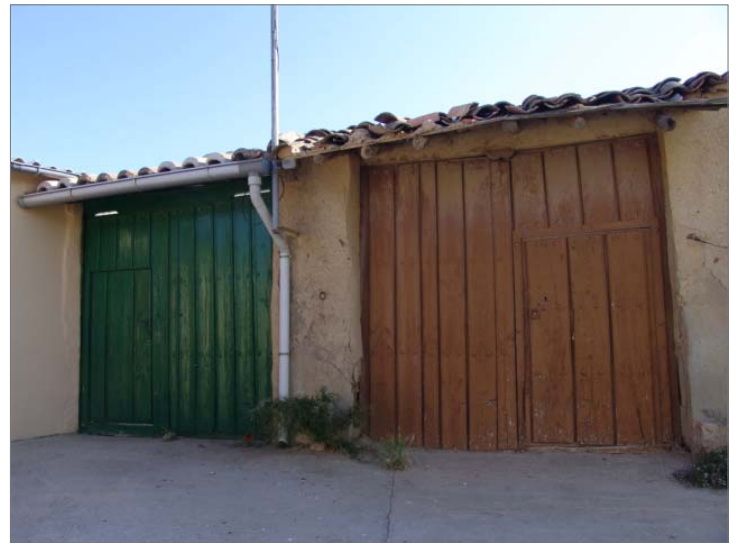
Cuenta con una gran puerta de madera y un tejadillo de teja cerámica curva.

Bueno

Elementos a eliminar: Cables de tendido eléctrico y telefónico en fachada.

Elementos a conservar: Diseño de portón
