DOCUMENTACIÓN GRÁFICA: FOTOGRAFIA Y LOCALIZACIÓN

El portón se encuentra situado en la Calle Fray Pedro n° 63

Portón

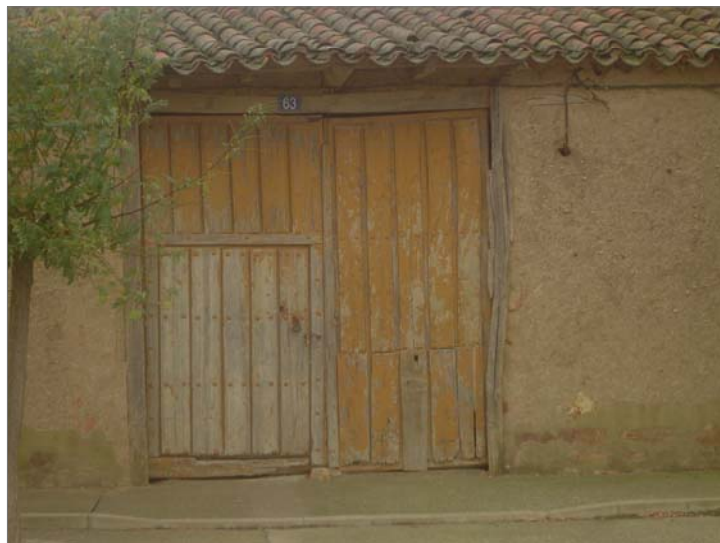
Cuenta con una gran puerta de madera y un tejadillo de teja cerámica curva.

Aceptable

Elementos a eliminar: Cables de tendido eléctrico y telefónico en fachada.

Elementos a conservar: Diseño de portón
