DOCUMENTACIÓN GRÁFICA: FOTOGRAFIA Y LOCALIZACIÓN

El portón se encuentra situado en la Calle San Antonio n° 4

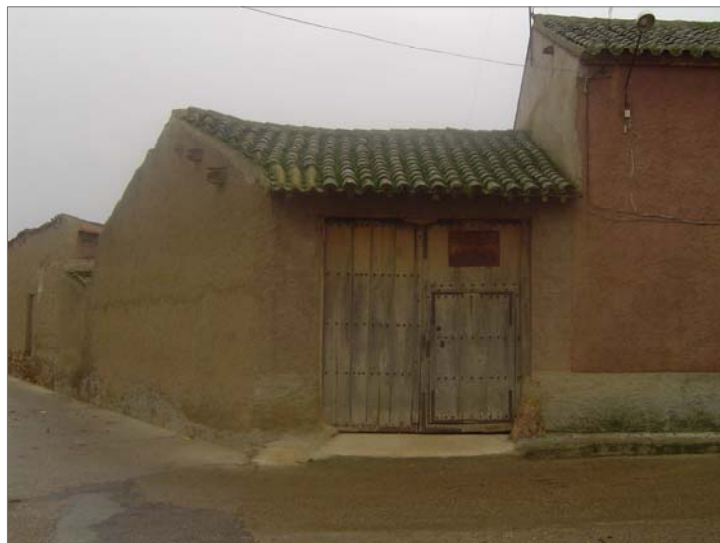
Cuenta con una gran puerta de madera y un tejadillo de teja cerámica curva.

Aceptable

Elementos a eliminar: Cables de tendido eléctrico y telefónico en fachada.

Elementos a conservar: Diseño de portón
