DOCUMENTACIÓN GRÁFICA: FOTOGRAFIA Y LOCALIZACIÓN

El portón se encuentra situado en la Calle San Roque nº 42

Portón

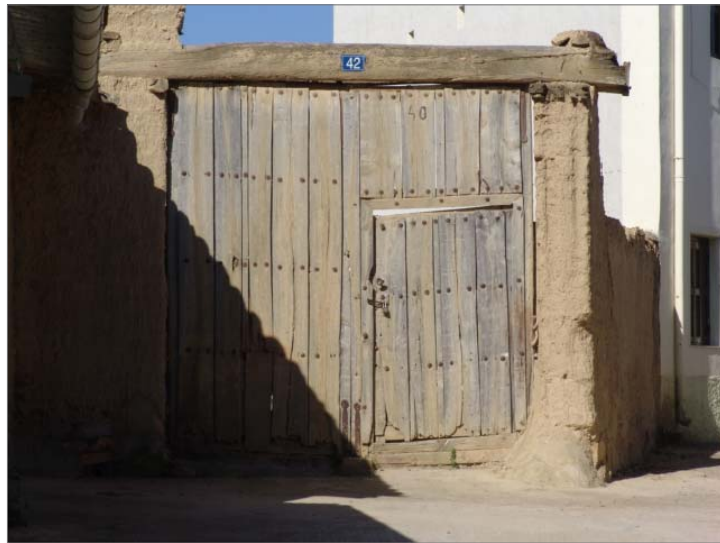
Se trata de una tipología constructiva muy frecuente en la localidad.

Cuenta con una gran puerta de madera y un tejadillo de teja cerámica curva.

Sobre la gran puerta destaca una viga de madera.

El muro está ejecutado con tapial.

Deficiente

Elementos a eliminar: Cables de tendido eléctrico y telefónico en fachada.

Elementos a conservar: Diseño de portón
