DOCUMENTACIÓN GRÁFICA: FOTOGRAFIA Y LOCALIZACIÓN

El portón se encuentra situado en la Calle Honda n° 7

Portón

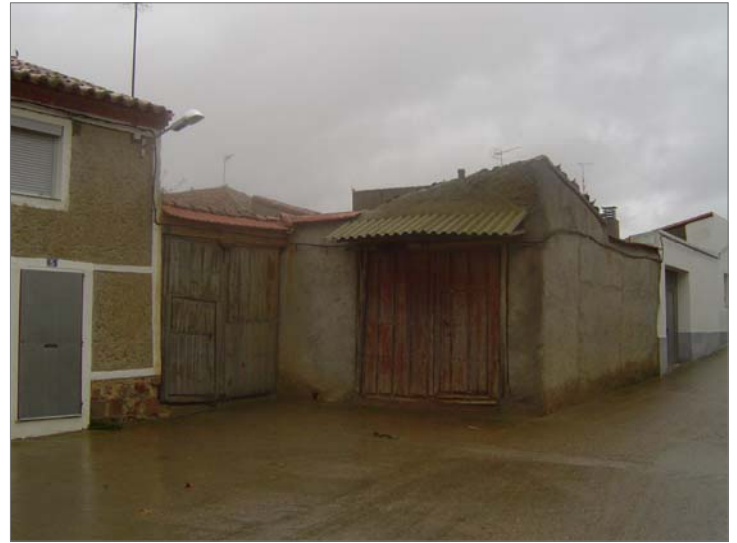
Cuenta con una gran puerta de madera y un tejadillo de teja cerámica.

Aceptable

Elementos a eliminar: Cables de tendido eléctrico y telefónico en fachada.

Elementos a conservar: Diseño de portón
