DOCUMENTACIÓN GRÁFICA: FOTOGRAFIA Y LOCALIZACIÓN

El portón se encuentra situado en la Calle Honda n° 11

Portón

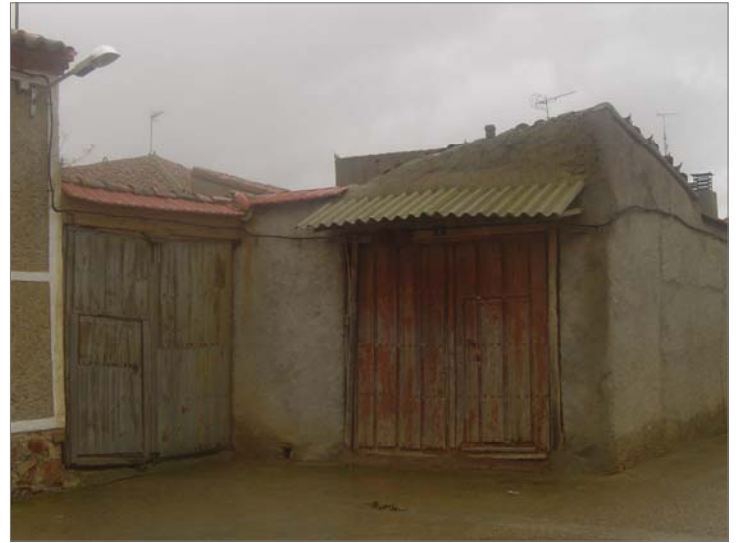
Cuenta con una gran puerta de madera y un tejadillo de teja cerámica.

Aceptable

Elementos a eliminar: Cables de tendido eléctrico y telefónico en fachada.

Elementos a conservar: Diseño de portón
