DOCUMENTACIÓN GRÁFICA: FOTOGRAFIA Y LOCALIZACIÓN

El portón se encuentra situado en la Calle Primo de Rivera nº 37

Portón

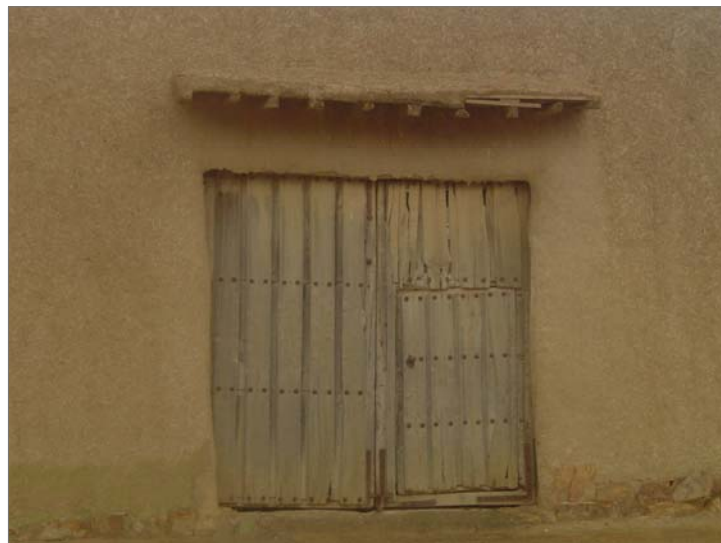
Se trata de una tipología constructiva muy frecuente en la localidad.

Cuenta con una gran puerta de madera y un tejadillo de teja cerámica curva.

El muro está ejecutado con tapial.

Deficiente

Elementos a eliminar: Cables de tendido eléctrico y telefónico en fachada.

Elementos a conservar: Diseño de portón
