DOCUMENTACIÓN GRÁFICA: FOTOGRAFIA Y LOCALIZACIÓN

El edificio se encuentra situado en la Calle San Roque n° 33

Vivienda unifamiliar en esquina.

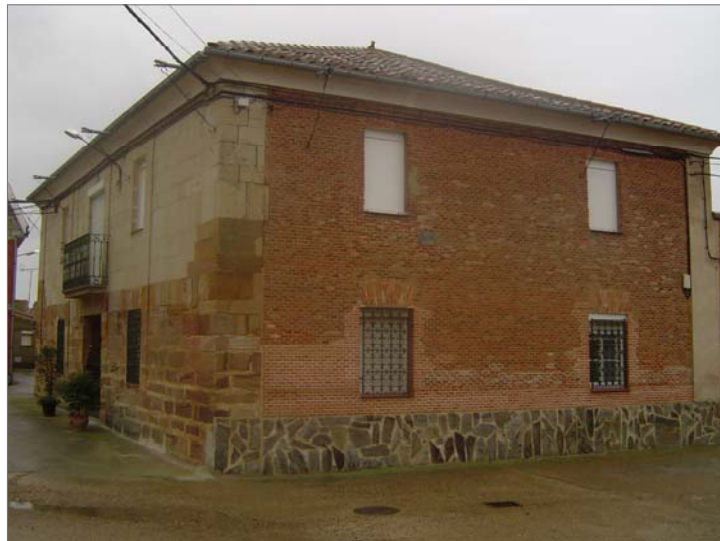
Construcción de dos plantas y cubierta de teja cerámica.

Destaca su fachada principal construida con piedra, ladrillo cara vista y enfoscado color ocre.

El vano central del piso superior de la fachada principal, cuenta con un balcón de rejería a base de perfiles de forja y mandeja muy esbelta.

Bueno

Elementos a eliminar: Cables de tendido eléctrico y telefónico en fachada

Elementos a conservar: Envolvente del edificio

Se permite llegar al vaciado y sustitución completa del interior de la construcción, que deberá aprobarse presentando el correspondiente proyecto.
