DOCUMENTACIÓN GRÁFICA: FOTOGRAFIA Y LOCALIZACIÓN

El portón se encuentra situado en la Calle Fray Pedro n° 40

Portón

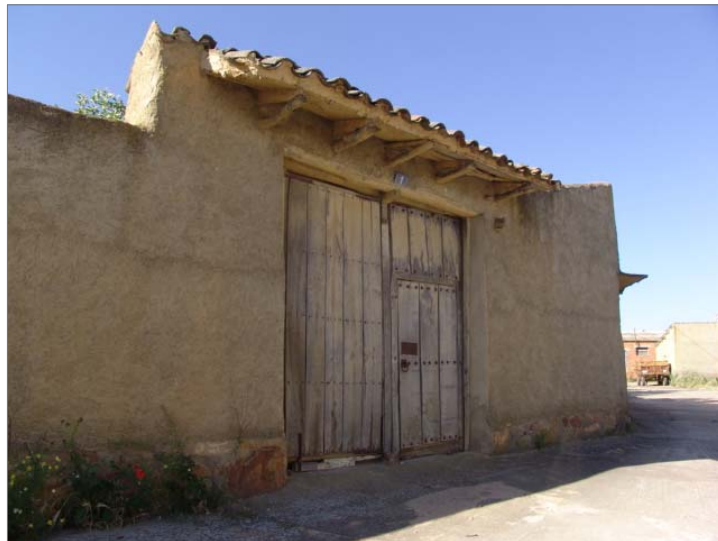
Se trata de una tipología constructiva muy frecuente en la localidad.

Se utiliza como acceso a los patios y corrales de las construcciones.

Cuenta con una gran puerta de madera y un tejadillo de teja cerámica curva.

Sobre la gran puerta se coloca un sencillo tejadillo.

El muro está ejecutado con tapial.

ESTADO DE CONSERVACIÓN

Aceptable

Elementos a conservar: Envolvente del portón

Elementos a eliminar: Cables de tendido eléctrico y telefónico en fachada.
