## DOCUMENTACIÓN GRÁFICA: FOTOGRAFIA Y LOCALIZACIÓN

El portón se encuentra situado en la Calle Generalísimo nº 5

Portón

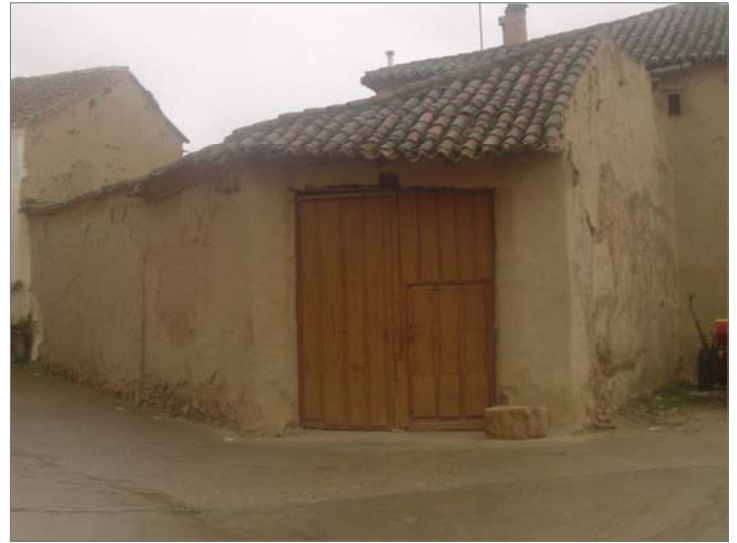
Cuenta con una gran puerta de madera y un tejadillo de teja cerámica curva.

El muro está ejecutado con tapial.

Bueno

Elementos a conservar: Envolvente del portón

Elementos a eliminar: Cables de tendido eléctrico y telefónico en fachada.
