DOCUMENTACIÓN GRÁFICA: FOTOGRAFIA Y LOCALIZACIÓN

El portón se encuentra situado en la Calle Corrillo nº 26

Portón

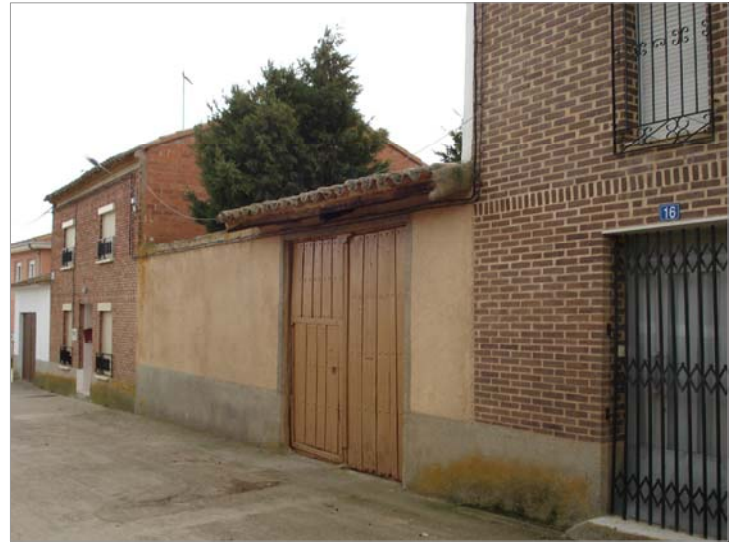
Cuenta con una gran puerta de madera y un tejadillo de teja cerámica curva.

Bueno

Elementos a eliminar: Cables de tendido eléctrico y telefónico en fachada.

Elementos a conservar: Diseño de portón
