DOCUMENTACIÓN GRÁFICA: FOTOGRAFIA Y LOCALIZACIÓN

El edificio se encuentra situado en la Calle Fray Pedro de Villarrín nº 5

Almacén entre medianeras

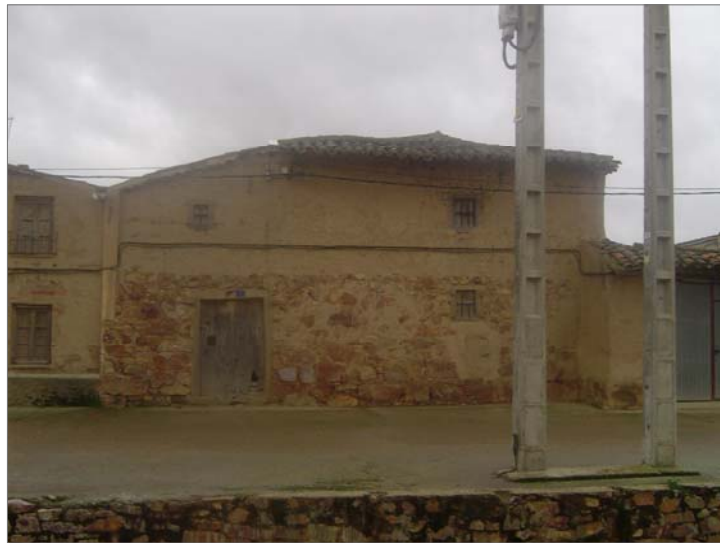
Construcción de planta baja y bajocubierta.
Cubierta de teja cerámica.

Los materiales utilizados son el tapial y piedra en fachadas, con los tonos terrosos del entorno tipológico en el que se ubica y cubierta de teja cerámica árabe.

Destaca la escasez de huecos, que indica el uso al que se destina.

Deficiente

Restauración SI
Conservación SI
Acondicionamiento SI
Reestructuración SI
Ampliación SI
Demolición SI (*)

Elementos a conservar: Composición volumétrica

Elementos a eliminar: Cables de tendido eléctrico y telefónico en fachada
