DOCUMENTACIÓN GRÁFICA: FOTOGRAFIA Y LOCALIZACIÓN

El edificio se encuentra situado en la Calle Fray Pedro de Villarrín n° 5

Almacén entre medianeras

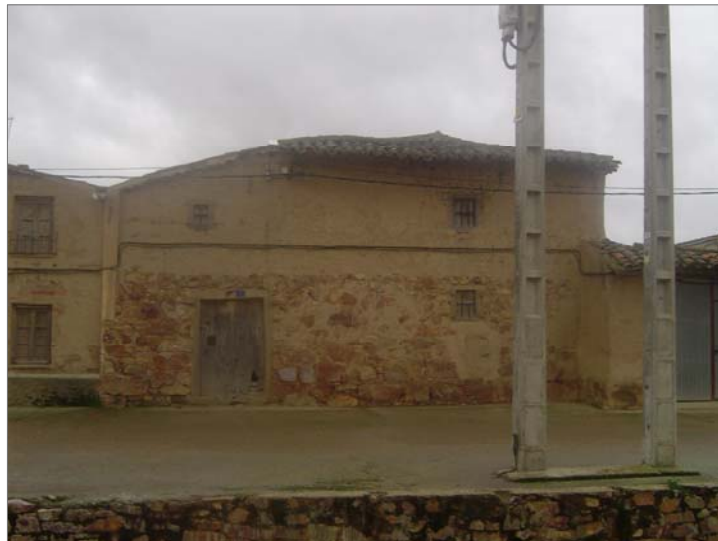
Construcción de planta baja y bajocubierta.
Cubierta de teja cerámica.

Los materiales utilizados son el tapial y piedra en fachadas, con los tonos terrosos del entorno tipológico en el que se ubica y cubierta de teja cerámica árabe.

Destaca la escasez de huecos, que indica el uso al que se destina.

Deficiente

Restauración SI
Conservación SI
Acondicionamiento SI
Reestructuración SI
Ampliación SI
Demolición SI (*)

Elementos a conservar: Composición volumétrica

Elementos a eliminar: Cables de tendido eléctrico y telefónico en fachada
