SITUACIÓN

El edificio se encuentra situado en la Calle Fray Pedro de Villarrín n° 1

Almacén

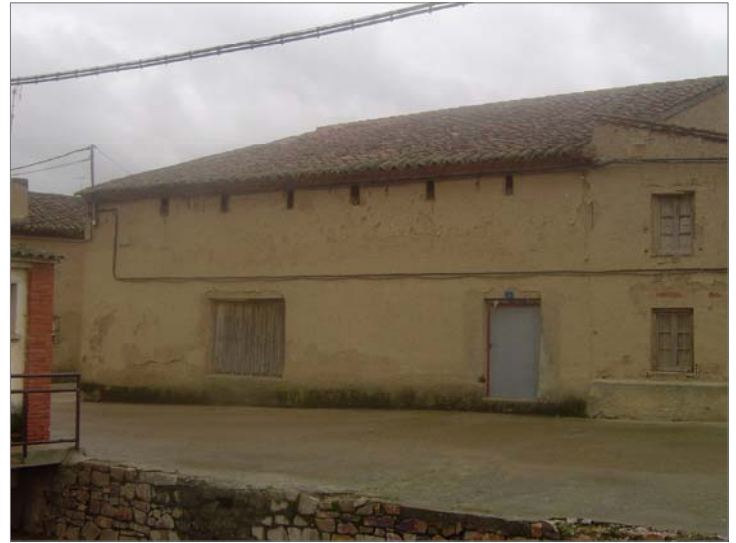
Construcción en esquina.
Cuenta con planta baja y bajocubierta y está ejecutada con tapial, aunque enfoscada en colores terrosos. La escasez de huecos nos indica la utilidad de esta construcción, usada para el almacenaje.

Aceptable

- Restauración SI
- Conservación SI
- Acondicionamiento SI
- Reestructuración SI
- Ampliación SI
- Demolición SI (*)

- Elementos a conservar: Colores terrosos en fachada
Composición volumétrica
- Elementos a eliminar: Cables de tendido eléctrico y telefónico en fachada
