## DOCUMENTACIÓN GRÁFICA: FOTOGRAFIA Y LOCALIZACIÓN

El edificio se encuentra situado en la Calle Fray Pedro de Villarrín n° 14

Vivienda unifamiliar entre medianeras

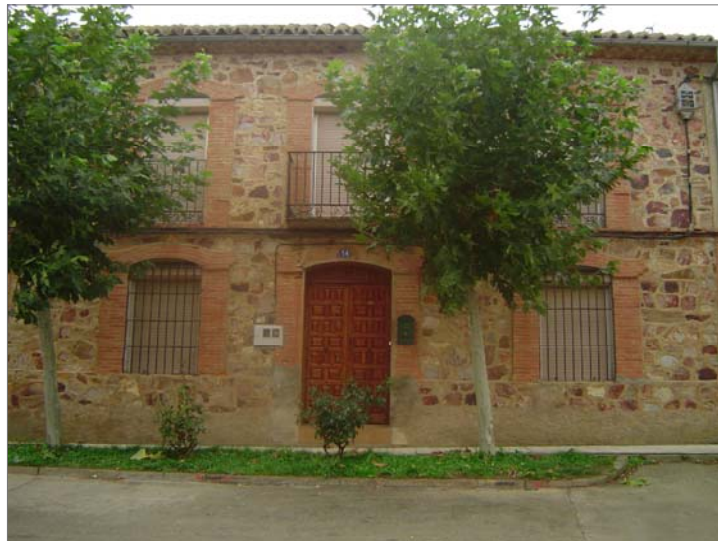
Construcción de dos plantas y cubierta de teja cerámica.

Destaca su fachada principal, en la que predomina el uso de ladrillo cocido en elementos ornamentales, sobre una fachada de piedra.

Los huecos se rematan con arcos rebajados de medio punto, ejecutados con una rosca de ladrillo a sardinel. El vano central del piso superior, cuenta con un balcón de rejería a base de perfiles de forja y mandeja muy esbelta. La fachada también destaca por la composición de sus huecos, los cuales mantienen la correspondencia de sus ejes verticales en ambas plantas.

Bueno

Elementos a conservar: Disposición de huecos.  
 Recercados de ladrillo de huecos.  
 Piedra en fachada  
 Tipología de alero

Elementos a eliminar: Cables de tendido eléctrico y telefónico en fachada
