DOCUMENTACIÓN GRÁFICA: FOTOGRAFIA Y LOCALIZACIÓN

El edificio se encuentra situado en la Calle Fray Pedro de Villarrín n° 14

Vivienda unifamiliar entre medianeras

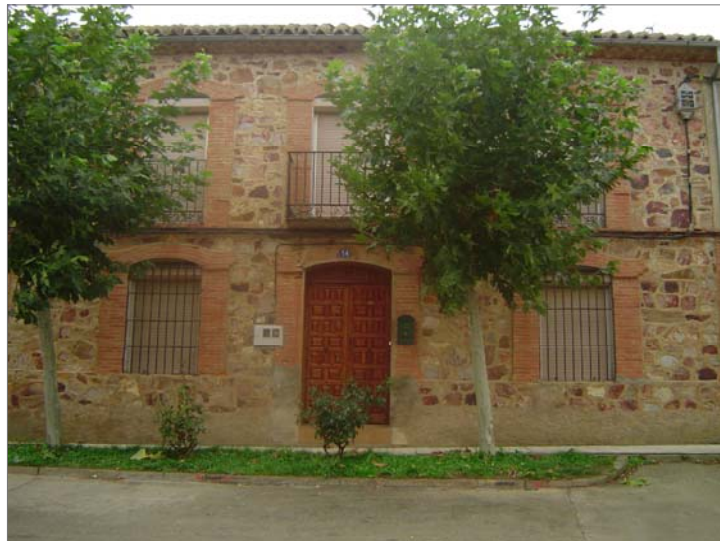
Construcción de dos plantas y cubierta de teja cerámica.

Destaca su fachada principal, en la que predomina el uso de ladrillo cocido en elementos ornamentales, sobre una fachada de piedra.

Los huecos se rematan con arcos rebajados de medio punto, ejecutados con una rosca de ladrillo a sardinel. El vano central del piso superior, cuenta con un balcón de rejería a base de perfiles de forja y mandeja muy esbelta. La fachada también destaca por la composición de sus huecos, los cuales mantienen la correspondencia de sus ejes verticales en ambas plantas.

Bueno

Elementos a conservar: Disposición de huecos.
 Recercados de ladrillo de huecos.
 Piedra en fachada
 Tipología de alero

Elementos a eliminar: Cables de tendido eléctrico y telefónico en fachada
