DOCUMENTACIÓN GRÁFICA: FOTOGRAFIA Y LOCALIZACIÓN

El edificio se encuentra situado en la Calle Fray Pedro de Villarrín n° 16

Vivienda unifamiliar en esquina

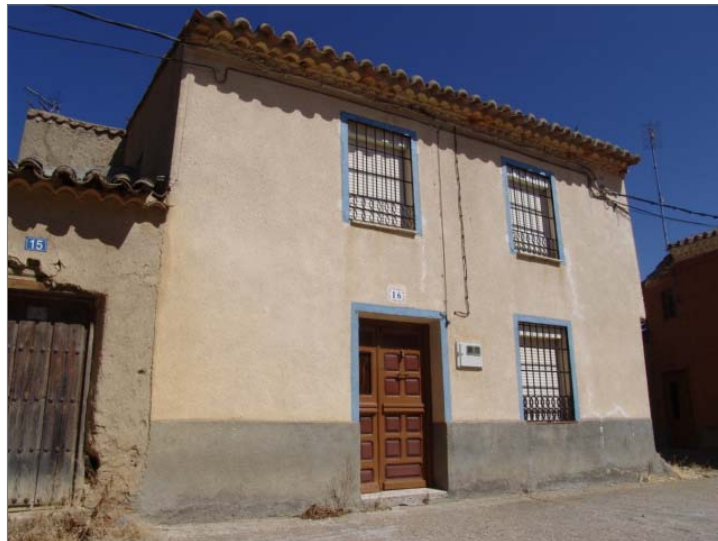
Construcción de dos plantas y cubierta de teja cerámica.

Edificio revestido enfoscado con mortero claro marcando los huecos con recercados en color azul.

Destaca por la composición de sus huecos, los cuales mantienen la correspondencia de sus ejes verticales en ambas plantas.

Presenta un alero tradicional.

Bueno

Elementos a conservar: Composición volumétrica
Disposición de huecos.
Tipología del alero

Elementos a eliminar: Cables de tendido eléctrico y telefónico en fachada

(*) Se permiten las obras de demolición que deberán aprobarse conjuntamente con las de la nueva edificación proyectada, reutilizando en su caso, los elementos señalados como objeto de protección.
