DOCUMENTACIÓN GRÁFICA: FOTOGRAFIA Y LOCALIZACIÓN

El edificio se encuentra situado en la Calle Fray Pedro de Villarrín n° 41

Vivienda unifamiliar entre medianeras.

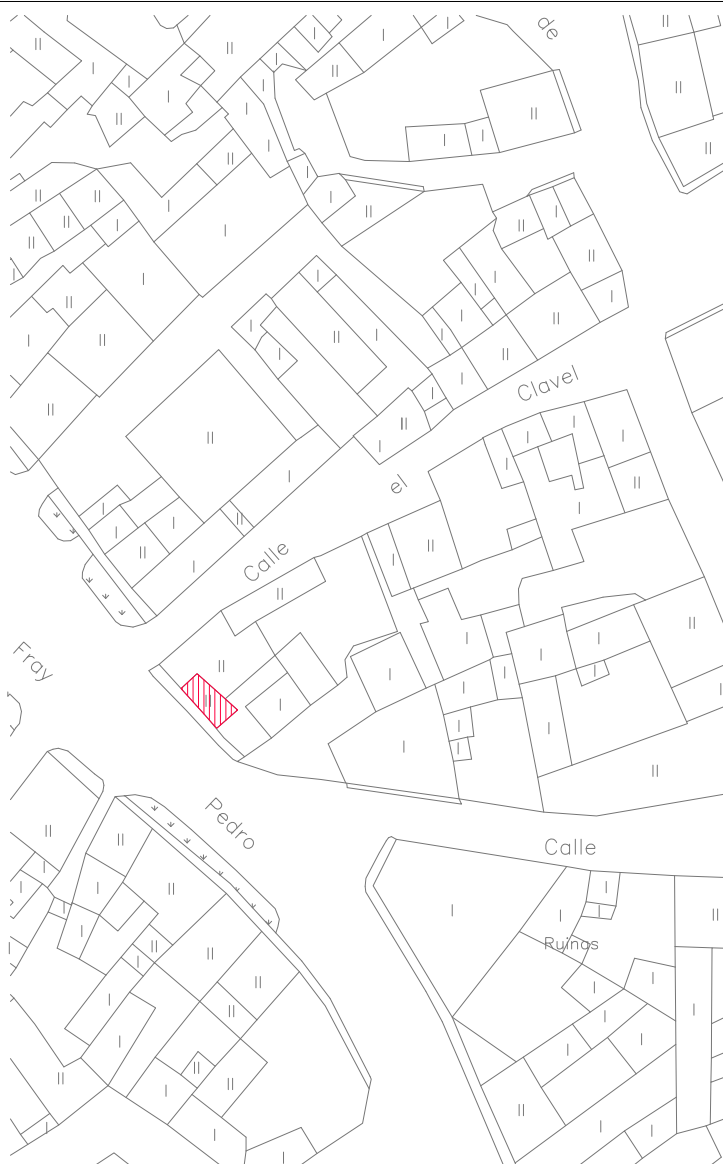
Construcción de dos plantas y cubierta de teja cerámica.

Destaca su fachada realizada en ladrillo, a excepción del zócalo.

Disposición de los huecos respetando los ejes de composición de la planta superior respecto de la inferior.

Los huecos se rematan con arcos rebajados de medio punto, ejecutados con una rosca de ladrillos a sardinel.

Los huecos del piso superior, cuentan con un balcón corrido de rejería a base de perfiles de forja y mandeja muy esbelta.

Bueno

Elementos a conservar: Ladrillo en fachada
 Arcos de ladrillo sobre huecos
 Disposición de huecos
 Tipología del alero

Elementos a eliminar: Cables de tendido eléctrico y telefónico en fachada

(*) Se permiten las obras de demolición que deberán aprobarse conjuntamente con las de la nueva edificación proyectada, reutilizando en su caso, los elementos señalados como objeto de protección.
