DOCUMENTACIÓN GRÁFICA: FOTOGRAFIA Y LOCALIZACIÓN

El edificio se encuentra situado en la Calle Fray Pedro de Villarrín n° 53

Almacén

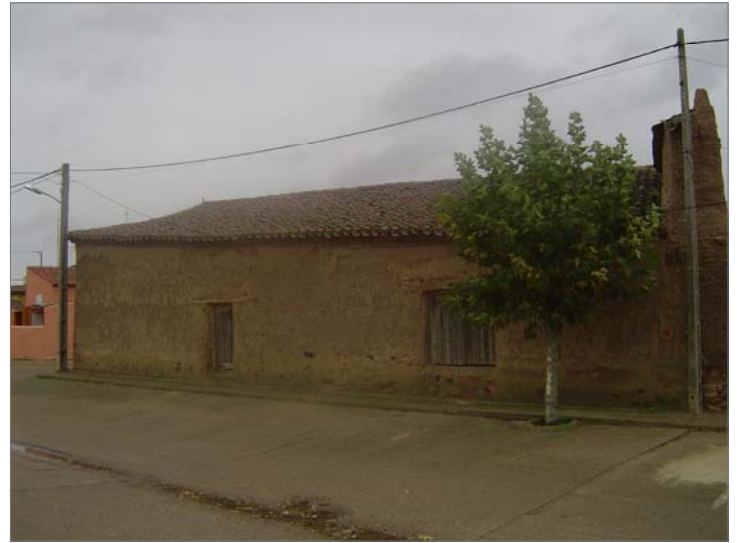
Construcción en esquina.
Cuenta con una única altura y está ejecutada con tapial.
La escasez de huecos nos indica la utilidad de esta construcción, usada para el almacenaje.
Hay que destacar su elaborado alero tradicional, ejecutado con ladrillo.

Aceptable

Restauración SI
Conservación SI
Acondicionamiento SI
Reestructuración SI
Ampliación SI
Demolición SI (*)

Elementos a conservar: Tipología del alero

Elementos a eliminar: Cables de tendido eléctrico y telefónico en fachada
