DOCUMENTACIÓN GRÁFICA: FOTOGRAFIA Y LOCALIZACIÓN

El edificio se encuentra situado en la Calle San Roque n° 4

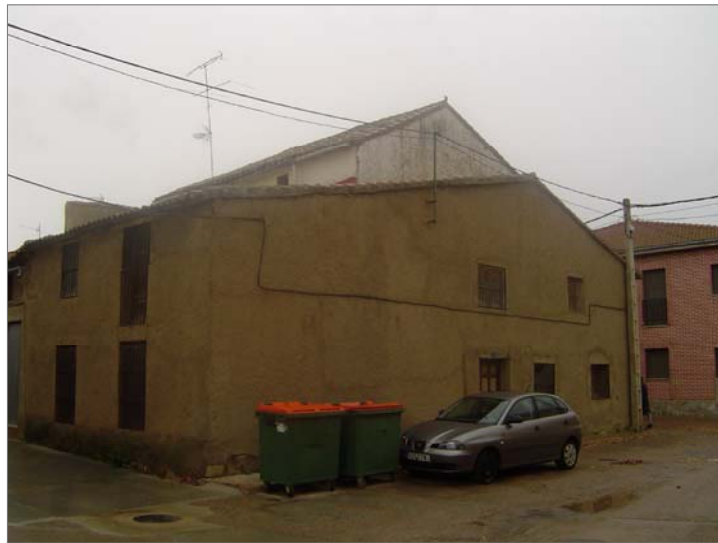
Construcción de dos plantas y cubierta a dos aguas.

Edificio de adobe en tonos ocres.

Disposición de los huecos respetando los ejes de composición de la planta superior respecto de la inferior.

Deficiente

Elementos a conservar: Composición volumétrica
Colores ocres y terrosos en
fachada

Elementos a eliminar: Cables de tendido eléctrico y
telefónico en fachada

(*) Se permiten las obras de demolición que deberán aprobarse conjuntamente con las de la nueva edificación proyectada, reutilizando en su caso, los elementos señalados como objeto de protección.
