## DOCUMENTACIÓN GRÁFICA: FOTOGRAFIA Y LOCALIZACIÓN

El edificio se encuentra situado en la Calle San Roque n° 4

Vivienda unifamiliar en esquina.

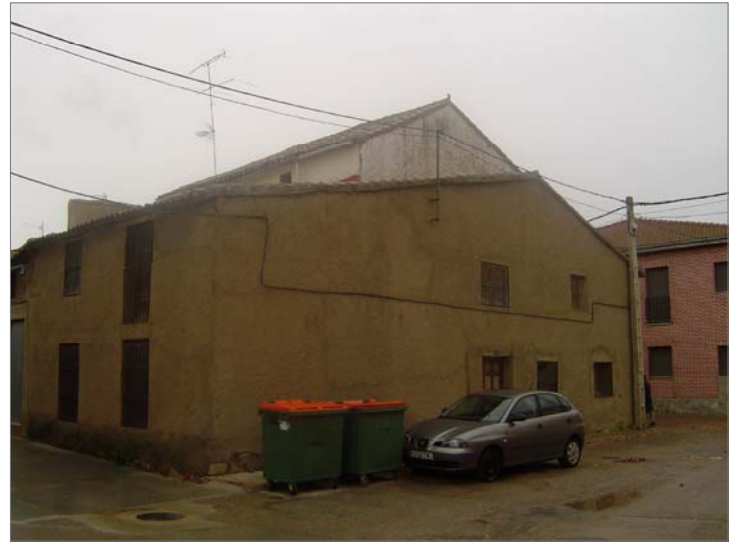
Construcción de dos plantas y cubierta a dos aguas.

Edificio de adobe en tonos ocres.

Disposición de los huecos respetando los ejes de composición de la planta superior respecto de la inferior.

Deficiente

Elementos a conservar: Composición volumétrica  
 Colores ocres y terrosos en  
 fachada

Elementos a eliminar: Cables de tendido eléctrico y  
 telefónico en fachada
