DOCUMENTACIÓN GRÁFICA: FOTOGRAFIA Y LOCALIZACIÓN

El edificio se encuentra situado en la Calle Cristo nº 5

Vivienda unifamiliar entre medianeras

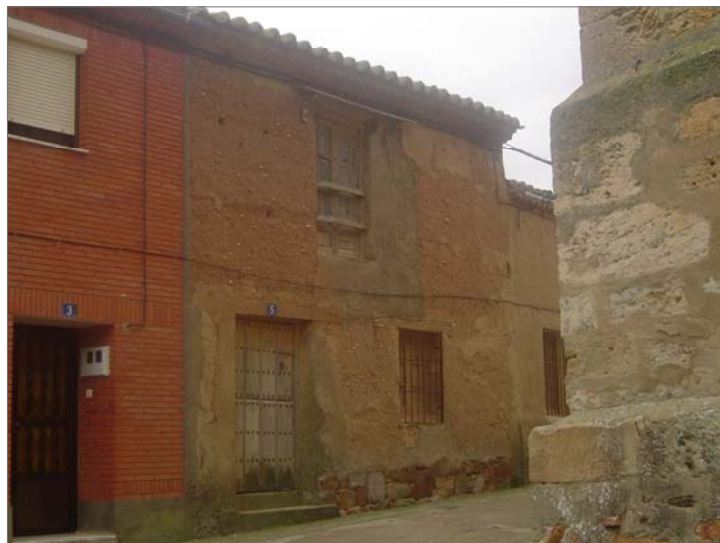
Construcción de dos plantas y cubierta de teja cerámica.

Edificio construido con tapial y zócalo de piedra.
Destaca la sencillez en la composición de huecos en fachada.

Deficiente

- Restauración SI
- Conservación SI
- Acondicionamiento SI
- Reestructuración SI
- Ampliación SI
- Demolición SI (*)

Elementos a conservar: Composición volumétrica
Tipología de alero

Elementos a eliminar: Cables de tendido eléctrico y telefónico en fachada
