DOCUMENTACIÓN GRÁFICA: FOTOGRAFIA Y LOCALIZACIÓN

El edificio se encuentra situado en la Calle Santa Teresa nº 24

Vivienda unifamiliar en esquina.

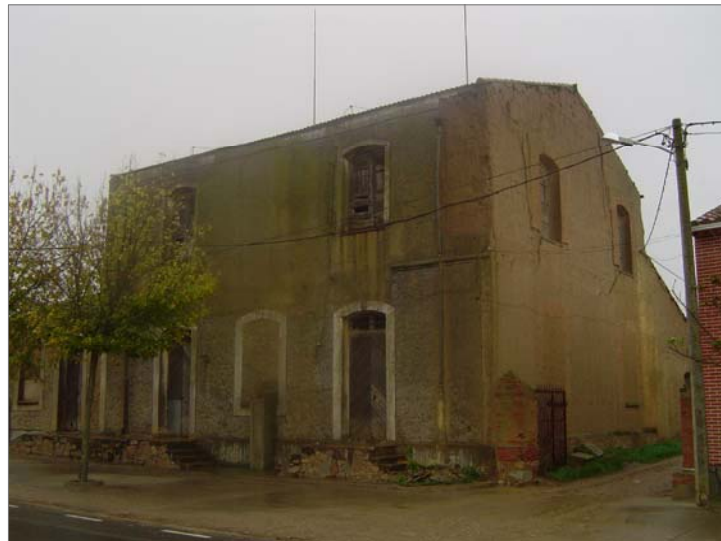
Construcción de dos plantas y cubierta a dos aguas.

Edificio de adobe y revestido con mortero, en tonos ocres. Disposición de los huecos respetando los ejes de composición de la planta superior respecto de la inferior. Grandes huecos recercados en color blanco y rematados con arcos rebajados de medio punto.

Deficiente

Elementos a eliminar: Cables de tendido eléctrico y telefónico en fachada

Restauración SI
 Conservación SI
 Acondicionamiento SI
 Reestructuración SI
 Ampliación SI
 Demolición SI (*)

Elementos a conservar: Composición volumétrica
 Tipología de huecos
 Recercado de huecos

(*) Se permiten las obras de demolición que deberán aprobarse conjuntamente con las de la nueva edificación proyectada, reutilizando en su caso, los elementos señalados como objeto de protección.
