DOCUMENTACIÓN GRÁFICA: FOTOGRAFIA Y LOCALIZACIÓN

El edificio se encuentra situado en la Calle General Mola nº 8

Vivienda unifamiliar entre medianeras

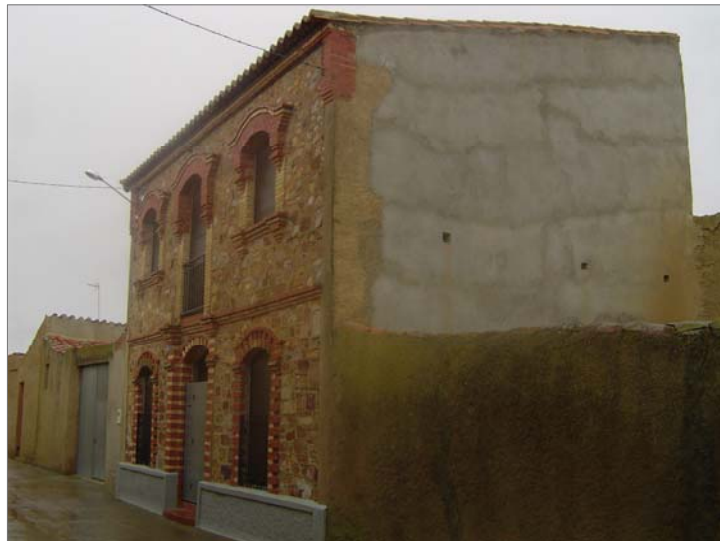
Construcción de dos plantas y cubierta de teja cerámica.

Destaca su fachada principal, en la que predomina el uso de ladrillo cocido en elementos ornamentales, sobre una fachada de piedra. Se juega con el color del ladrillo en los elementos decorativos.

Una imposta de ladrillo divide a la fachada en dos alturas.

Los huecos se rematan con arcos rebajados de medio punto.

El vano central del piso superior, cuenta con un balcón de rejería a base de perfiles de forja.

La fachada también destaca por la composición de sus huecos, los cuales mantienen la correspondencia de sus ejes verticales en ambas plantas.

Bueno

Elementos a conservar: Disposición de huecos.
 Recercados de ladrillo de huecos.
 Piedra en fachada
 Tipología del alero

Elementos a eliminar: Cables de tendido eléctrico y telefónico en fachada
