## DOCUMENTACIÓN GRÁFICA: FOTOGRAFIA Y LOCALIZACIÓN

El edificio se encuentra situado en la Calle Carretas nº 10

Vivienda unifamiliar entre medianeras

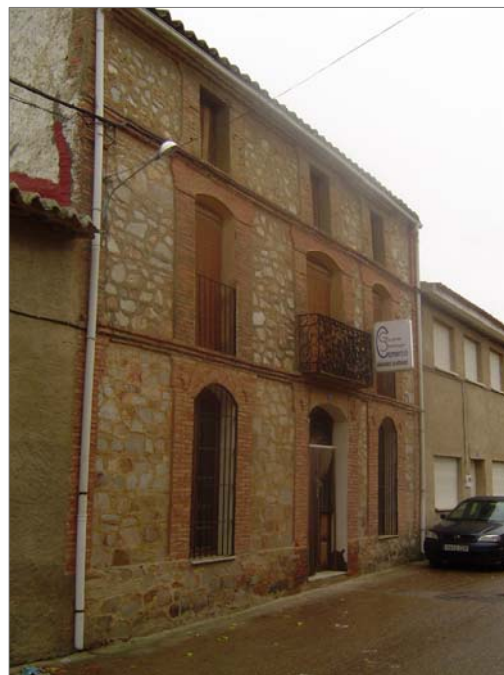
Construcción de tres alturas y cubierta de teja cerámica.

Destaca su fachada principal, en la que predomina el uso de ladrillo cocido en elementos ornamentales, sobre una fachada de piedra.

Los huecos se rematan con arcos rebajados de medio punto, ejecutados con una rosca de ladrillo a sardinel. El vano central del piso superior, cuenta con un balcón de rejería a base de perfiles de forja y mandeja muy esbelta. La fachada también destaca por la composición de sus huecos, los cuales mantienen la correspondencia de sus ejes verticales en ambas plantas.

Bueno

Elementos a conservar: Disposición de huecos.  
 Recercados de ladrillo de huecos.  
 Piedra en fachada

Elementos a eliminar: Cables de tendido eléctrico y telefónico en fachada
