## DOCUMENTACIÓN GRÁFICA: FOTOGRAFIA Y LOCALIZACIÓN

El edificio se encuentra situado en la Calle Pasión n° 16

Vivienda unifamiliar en esquina

Ambiental

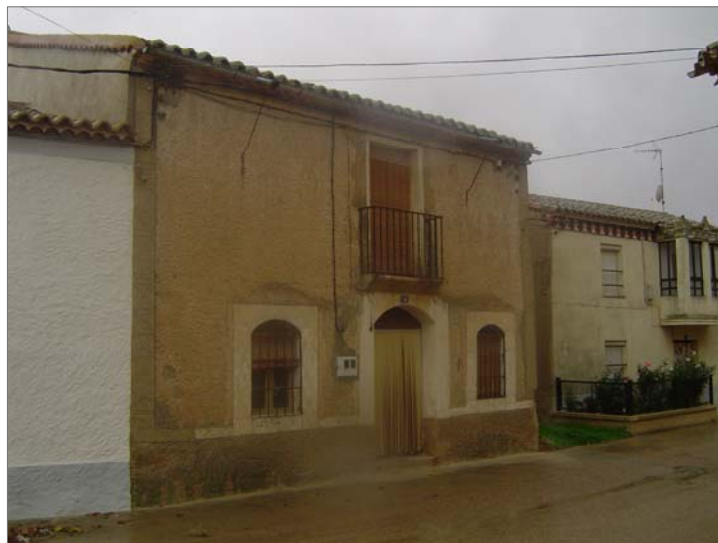
Construcción de dos plantas y cubierta de teja cerámica.

Edificio revestido enfoscado en color ocre y huecos recercados en color más claro.

Destaca por la composición simétrica de sus huecos, manteniendo la correspondencia de sus ejes verticales en ambas plantas en el hueco central.

destaca un balcón en la planta primera con rejería de forja.

Bueno

Elementos a conservar: Recercado de huecos  
Tipología de alero  
Rejería de forja

Elementos a eliminar: Cables de tendido eléctrico y telefónico en fachada

(\*) Se permiten las obras de demolición que deberán aprobarse conjuntamente con las de la nueva edificación proyectada, reutilizando en su caso, los elementos señalados como objeto de protección.
