DOCUMENTACIÓN GRÁFICA: FOTOGRAFIA Y LOCALIZACIÓN

El edificio se encuentra situado en la Calle Primo de Rivera nº 30

Vivienda unifamiliar entre medianeras.

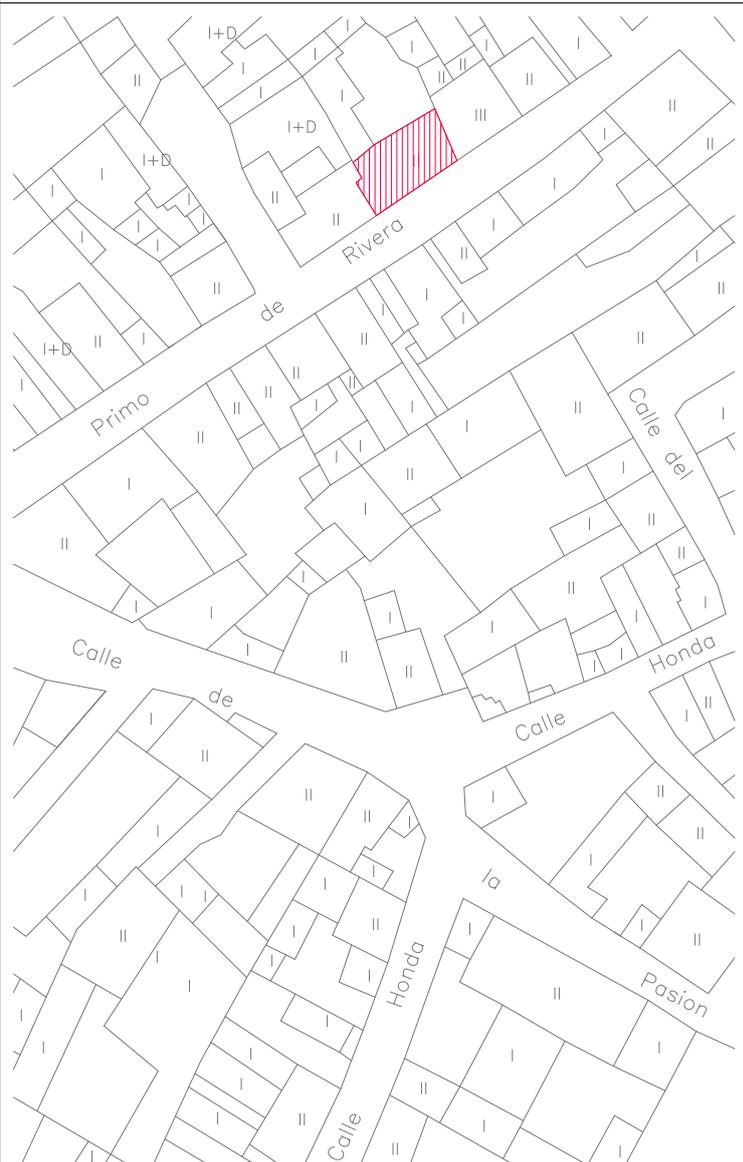
Construcción de dos plantas y cubierta de teja cerámica.

Edificio revestido con mortero en color terracota.
La fachada destaca por la composición de sus huecos, los cuales mantienen la correspondencia de sus ejes verticales en ambas plantas.
Destaca su elaborado alero.

Bueno

Elementos a conservar: Disposición de huecos.
Tipología de alero

Elementos a eliminar: Cables de tendido eléctrico y telefónico en fachada
