DOCUMENTACIÓN GRÁFICA: FOTOGRAFIA Y LOCALIZACIÓN

El edificio se encuentra situado en la Calle Generalísimo nº 5.

NIVEL DE PROTECCIÓN PROPUESTO

Ambiental

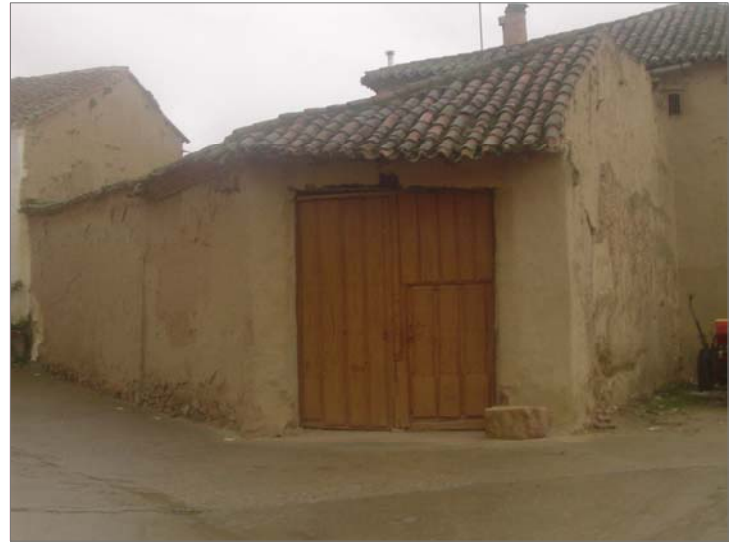
Construcción de una planta con cubierta de teja cerámica curva.

Edificio ejecutado en tapial, en los tonos terrosos del entorno tipológico en el que se ubica.

Destaca la cubierta a cuatro aguas.

Deficiente

- Restauración SI
- Conservación SI
- Acondicionamiento SI
- Reestructuración SI
- Ampliación SI
- Demolición SI (*)

Elementos a conservar: Composición volumétrica
Tipología de cubierta

Elementos a eliminar: Cables de tendido eléctrico y telefónico en fachadas.

(*) Se permiten las obras de demolición que deberán aprobarse conjuntamente con las de la nueva edificación proyectada, reutilizando en su caso, los elementos señalados como objeto de protección.
