DOCUMENTACIÓN GRÁFICA: FOTOGRAFIA Y LOCALIZACIÓN

El edificio se encuentra situado en la Calle Generalísimo nº 18.

Vivienda unifamiliar

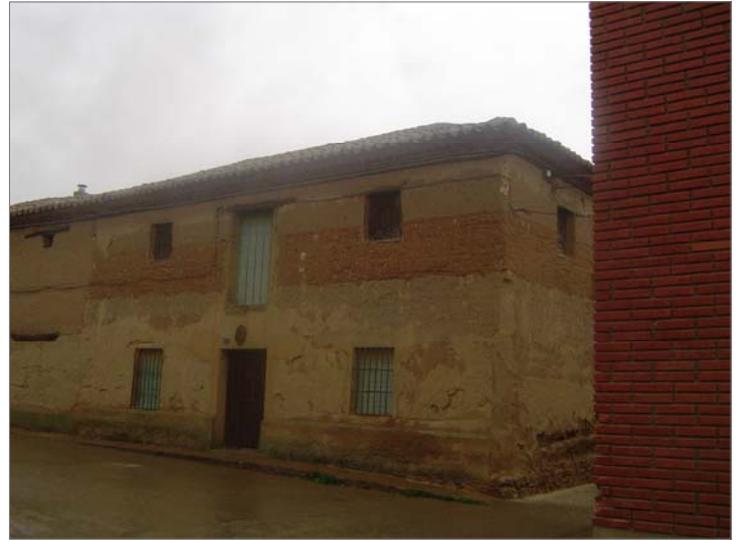
Construcción de dos planta con cubierta de teja cerámica curva.

Edificio ejecutado en tapial, en los tonos terrosos del entorno tipológico en el que se ubica.

Destaca la composición de los huecos.

La edificación cuenta con un portón.

Deficiente

Elementos a conservar: Composición volumétrica
 Proporción vertical de huecos en fachada.

Mantener la tipología del portón.

Elementos a eliminar: Cables de tendido eléctrico y telefónico en fachadas.

(*) Se permiten las obras de demolición que deberán aprobarse conjuntamente con las de la nueva edificación proyectada, reutilizando en su caso, los elementos señalados como objeto de protección.
