DOCUMENTACIÓN GRÁFICA: FOTOGRAFIA Y LOCALIZACIÓN

El edificio se encuentra situado en la Calle Calvo Sotelo nº 5

Vivienda unifamiliar entre medianeras

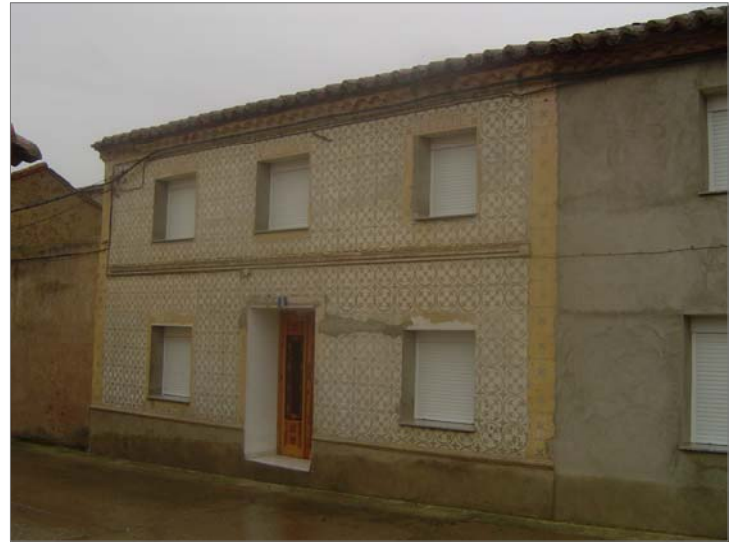
Construcción de dos plantas y cubierta de teja cerámica.

Destaca su fachada principal, por el uso del revoco de mortero manual, con motivos ornamentales. Una imposta de ladrillo divide a la fachada en dos alturas.

La fachada también destaca por la composición de sus huecos, los cuales mantienen la correspondencia de sus ejes verticales en ambas plantas.

Bueno

Elementos a conservar: Disposición de huecos.
 Revestimiento de mortero
 Tipología de alero

Elementos a eliminar: Cables de tendido eléctrico y telefónico en fachada
