## DOCUMENTACIÓN GRÁFICA: FOTOGRAFIA Y LOCALIZACIÓN

El edificio se encuentra situado en la Calle Calvo Sotelo nº 25.

Vivienda unifamiliar entre medianeras.

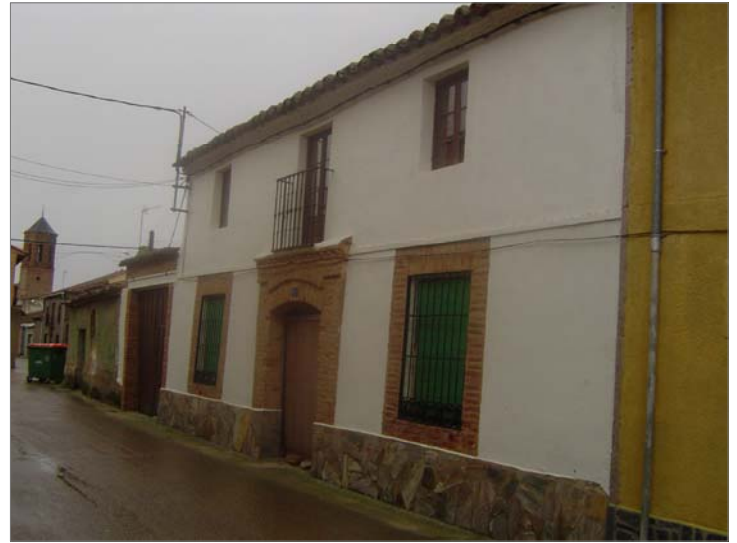
Construcción de dos plantas y cubierta de teja cerámica.

Destaca su fachada principal, en la que predomina el uso de ladrillo cocido en elementos ornamentales, sobre una fachada enfoscada en blanco a la cal.

La fachada también destaca por la composición de sus huecos, los cuales mantienen la correspondencia de sus ejes verticales en ambas plantas.

Bueno

Elementos a conservar: Disposición de huecos.  
 Recercados de ladrillo de huecos.

Elementos a eliminar: Cables de tendido eléctrico y telefónico en fachada
