SITUACIÓN

El edificio se encuentra situado en la Plaza España nº 19.

ATRIBUCIÓN FUNCIONAL Y TIPOLOGICA

Vivienda unifamiliar en esquina
USOS ACTUALES

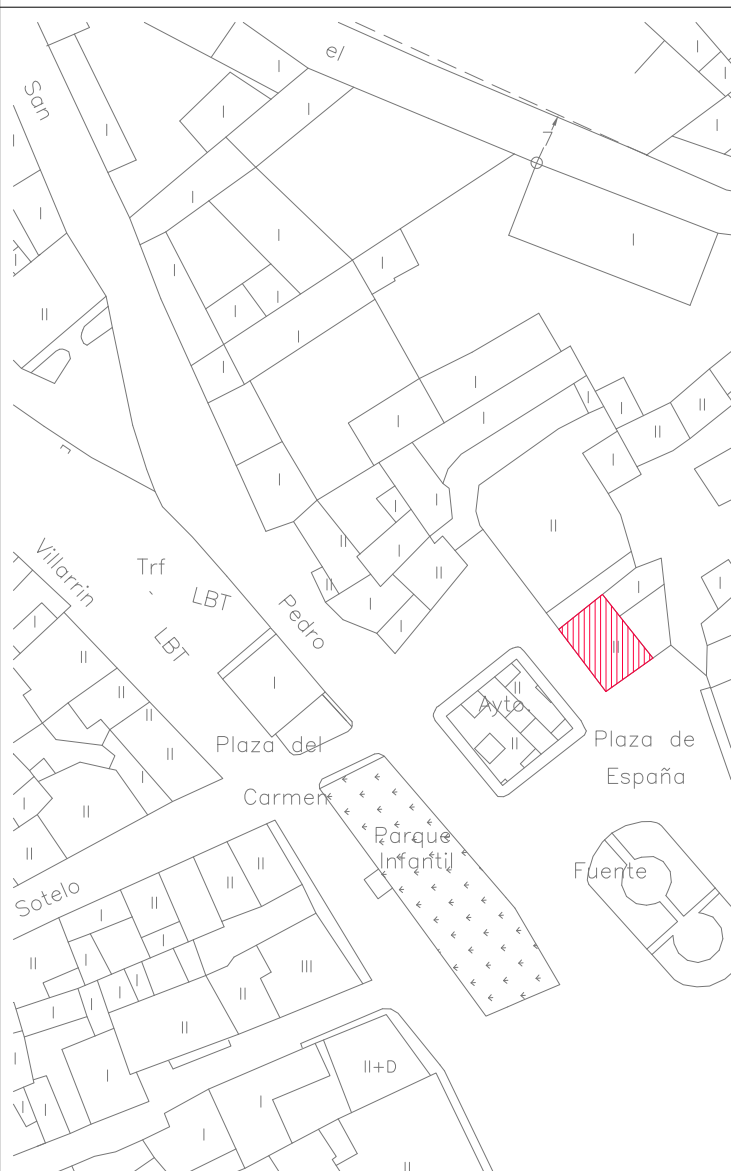
Construcción de dos plantas y cubierta de teja cerámica.

Destaca la tipología de la misma, en la que predomina el uso de mortero como revestimiento, con recerco en puerta principal de ladrillo cocido como elemento ornamental, sobre una fachada enfoscada en color blanco.

Destaca el alero conformado con elementos tradicionales.

Bueno

- Restauración SI
- Conservación SI
- Acondicionamiento SI
- Reestructuración SI
- Ampliación SI
- Demolición SI (*)

Elementos a conservar: Recercado de puerta principal

Tipología de alero

Elementos a eliminar: Cables de tendido eléctrico y telefónico en fachada
