DOCUMENTACIÓN GRÁFICA: FOTOGRAFIA Y LOCALIZACIÓN

El edificio se encuentra situado en la Plaza de España nº 26

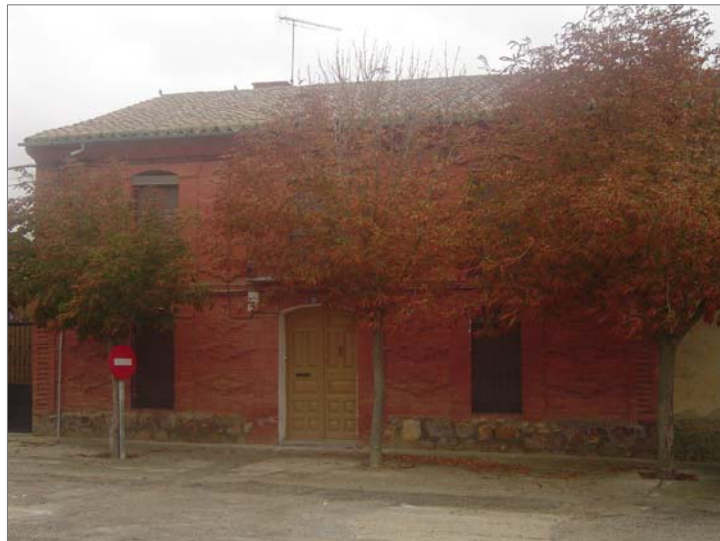
Construcción de dos plantas y cubierta de teja cerámica.

Destaca su fachada realizada en ladrillo, a excepción del zócalo.

Disposición de los huecos respetando los ejes de composición de la planta superior respecto de la inferior.

Los huecos se rematan con arcos rebajados de medio punto.

Bueno

Elementos a conservar: Ladrillo en fachada
 Arcos de ladrillo sobre huecos
 Disposición de huecos

Elementos a eliminar: Cables de tendido eléctrico y telefónico en fachada
