DOCUMENTACIÓN GRÁFICA: FOTOGRAFIA Y LOCALIZACIÓN

El edificio se encuentra situado en la Plaza España nº 27

Vivienda unifamiliar entre medianeras

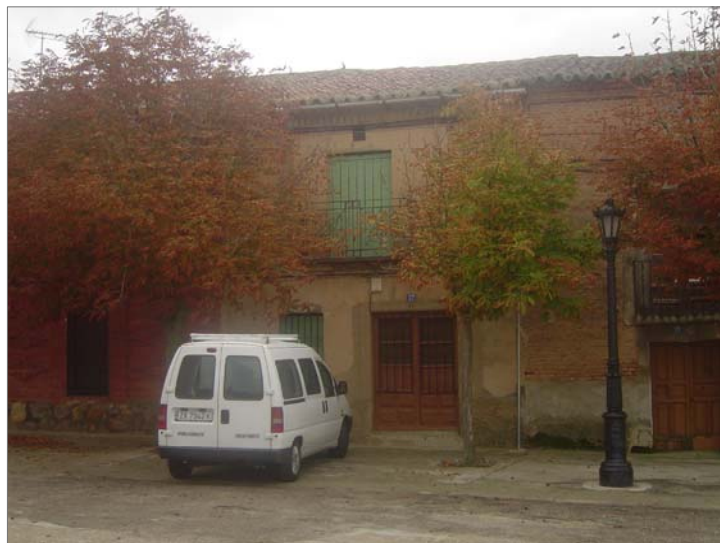
Construcción de dos planta con cubierta de teja cerámica curva.

Edificio ejecutado en tapial, en los tonos terrosos del entorno tipológico en el que se ubica.

Destaca la composición de los huecos.

Buena

Elementos a conservar: Composición volumétrica  
Disposición de huecos en fachada.

Elementos a eliminar: Cables de tendido eléctrico y telefónico en fachadas.
