DOCUMENTACIÓN GRÁFICA: FOTOGRAFIA Y LOCALIZACIÓN

El edificio se encuentra situado en la Plaza de España nº 30

Vivienda unifamiliar entre medianeras

Ambiental

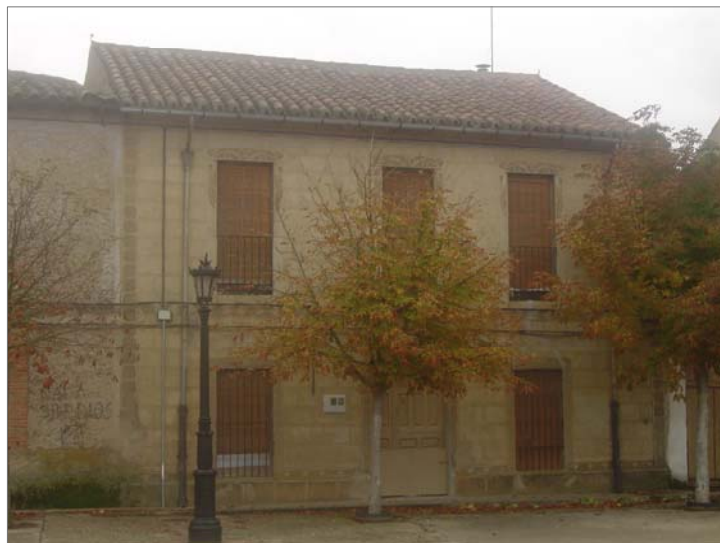
Construcción de dos plantas y cubierta de teja cerámica curva.

La fachada está enfoscada con un mortero en color ocre simulando sillares de piedra, destacan los recercados pintados de las ventanas.

La composición de sus huecos sigue un orden preciso, destacando la proporción vertical de todas ellas, con tamaños similares.

Bueno

Elementos a conservar: Disposición de huecos
 Composición volumétrica

Elementos a eliminar: Cables de tendido eléctrico y telefónico en fachada.
 Color del zócalo.
