DOCUMENTACIÓN GRÁFICA: FOTOGRAFIA Y LOCALIZACIÓN

El edificio se encuentra situado en la Plaza de España nº 30

Vivienda unifamiliar entre medianeras

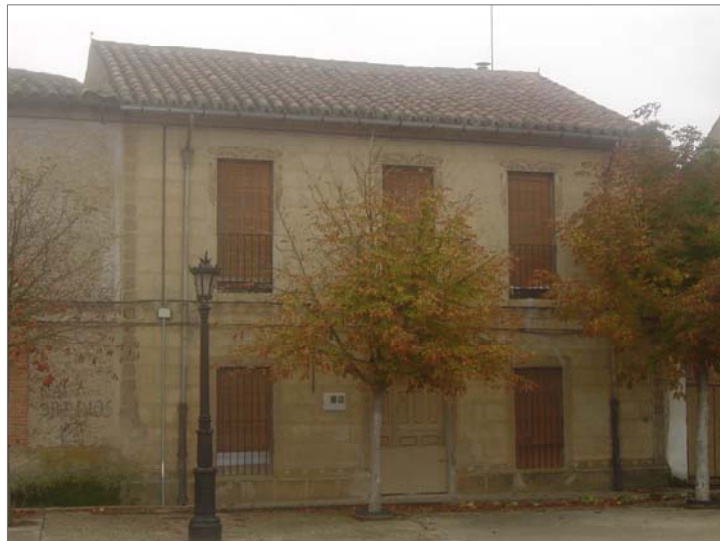
Construcción de dos plantas y cubierta de teja cerámica curva.

La fachada está enfoscada con un mortero en color ocre simulando sillares de piedra, destacan los recercados pintados de las ventanas.

La composición de sus huecos sigue un orden preciso, destacando la proporción vertical de todas ellas, con tamaños similares.

Bueno

Elementos a conservar: Disposición de huecos
 Composición volumétrica

Elementos a eliminar: Cables de tendido eléctrico y telefónico en fachada.
 Color del zócalo.
